Instandhaltung denkmalgeschützter Fassaden im Spannungsfeld zwischen Richtlinie(n) und Denkmalanforderung

Vortrag Thieltges 27.10.2017

Mauerwerkssanierung Jesuskirche Haar b. München

Mauerwerkssanierung der Ziegelsichtfassaden, 2017.

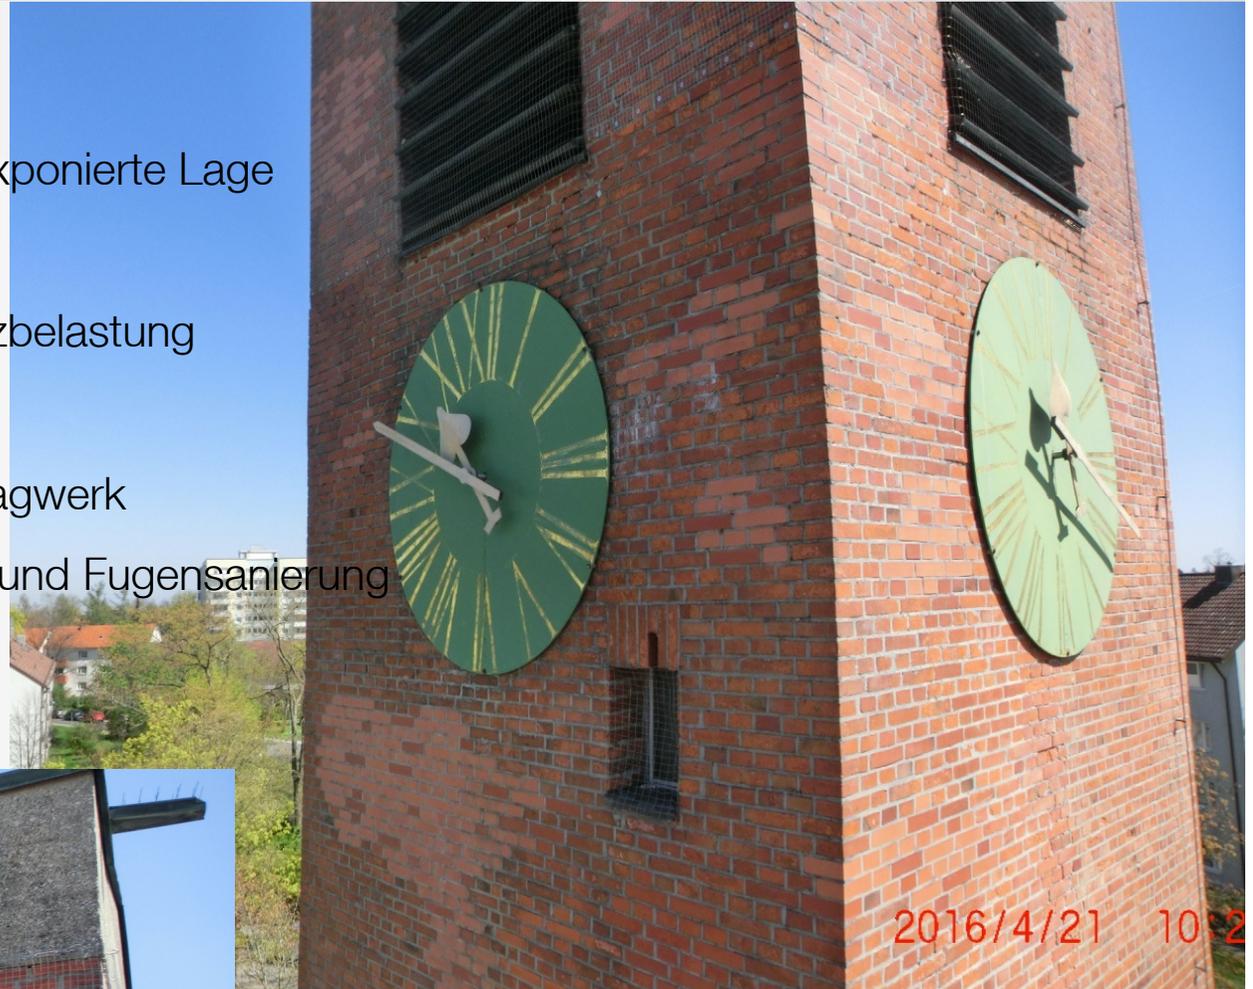
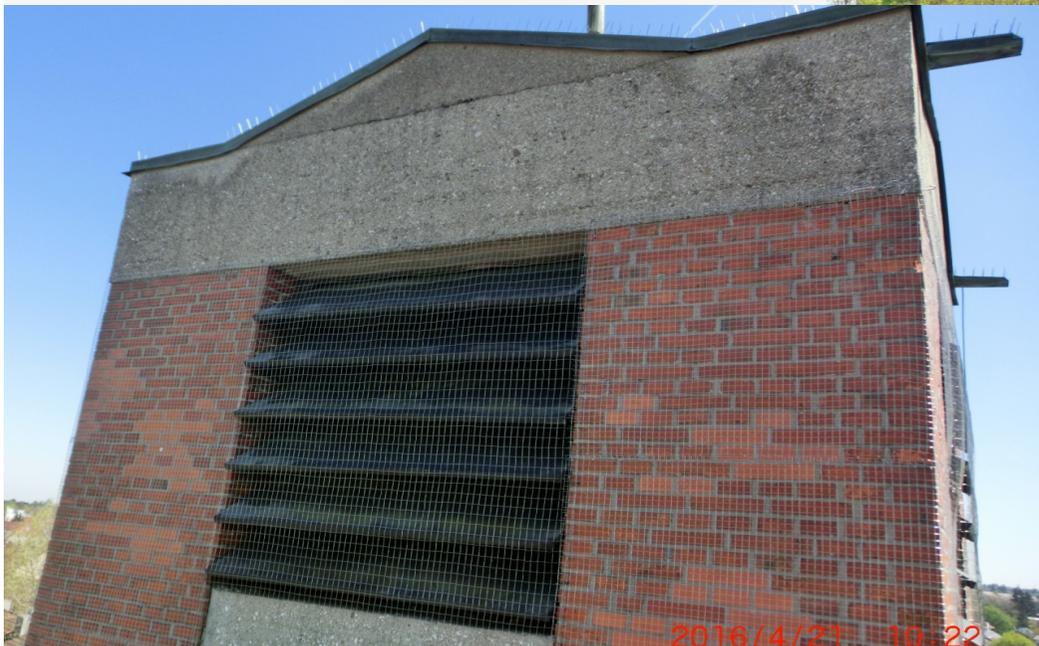
- hohe Schlagregenbeanspruchung, exponierte Lage
- Ziegelbruchstücke fallen herab
- Innenbereich hohe Feuchte- und Salzbelastung
- Die Innenputze lösen sich ab
- Betonabplatzungen am Stahlbetontragwerk
- Unsachgemäßer Mauerwerkstausch und Fugensanierung

Keine Verkehrssicherheit: Turmseiten im oberen Bereich der Glockenstube mit Edelstahlgewebe bekleidet

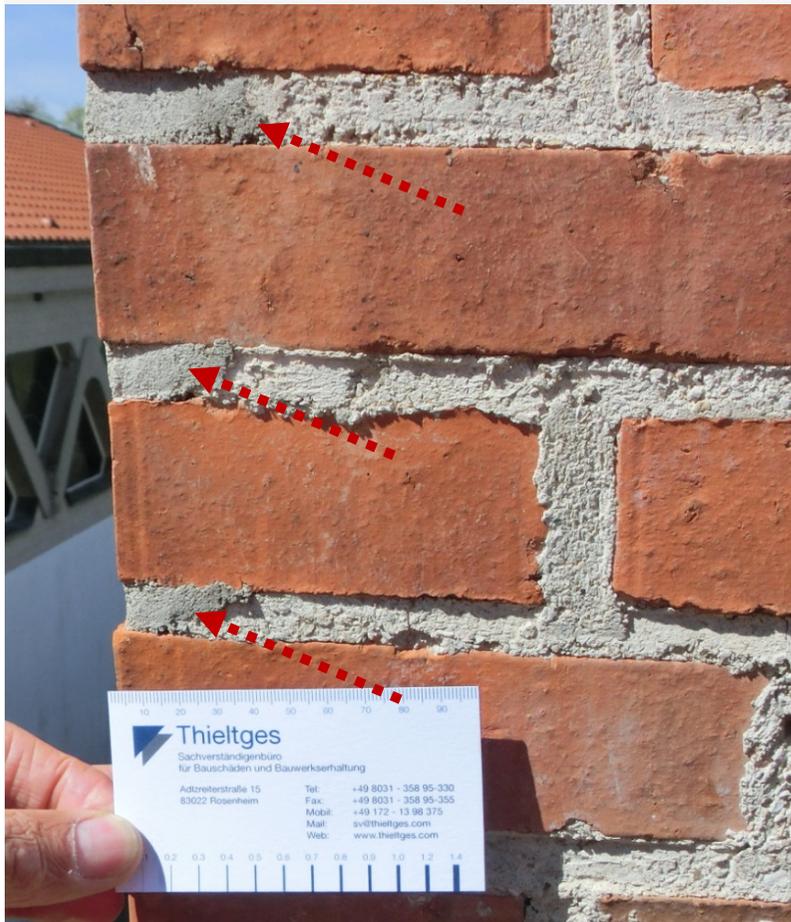
Das ursprüngliche Fugenmaterial der Südseite wurde in den gekennzeichneten Bereichen bis zu 20 mm tief ausgetauscht.

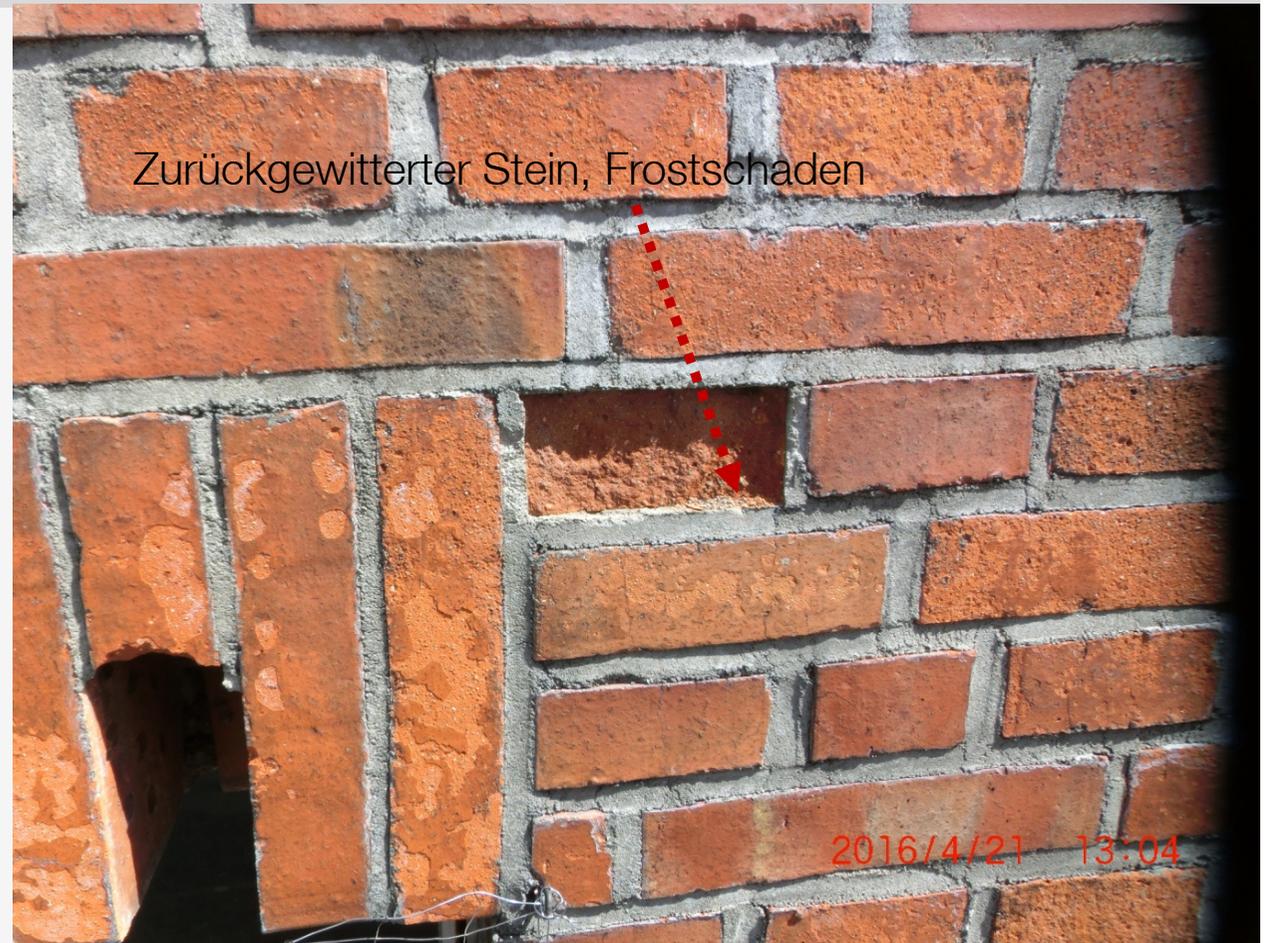
Feuchte- und frostbeständige Ziegel neben gering gebrannten Ziegeln.

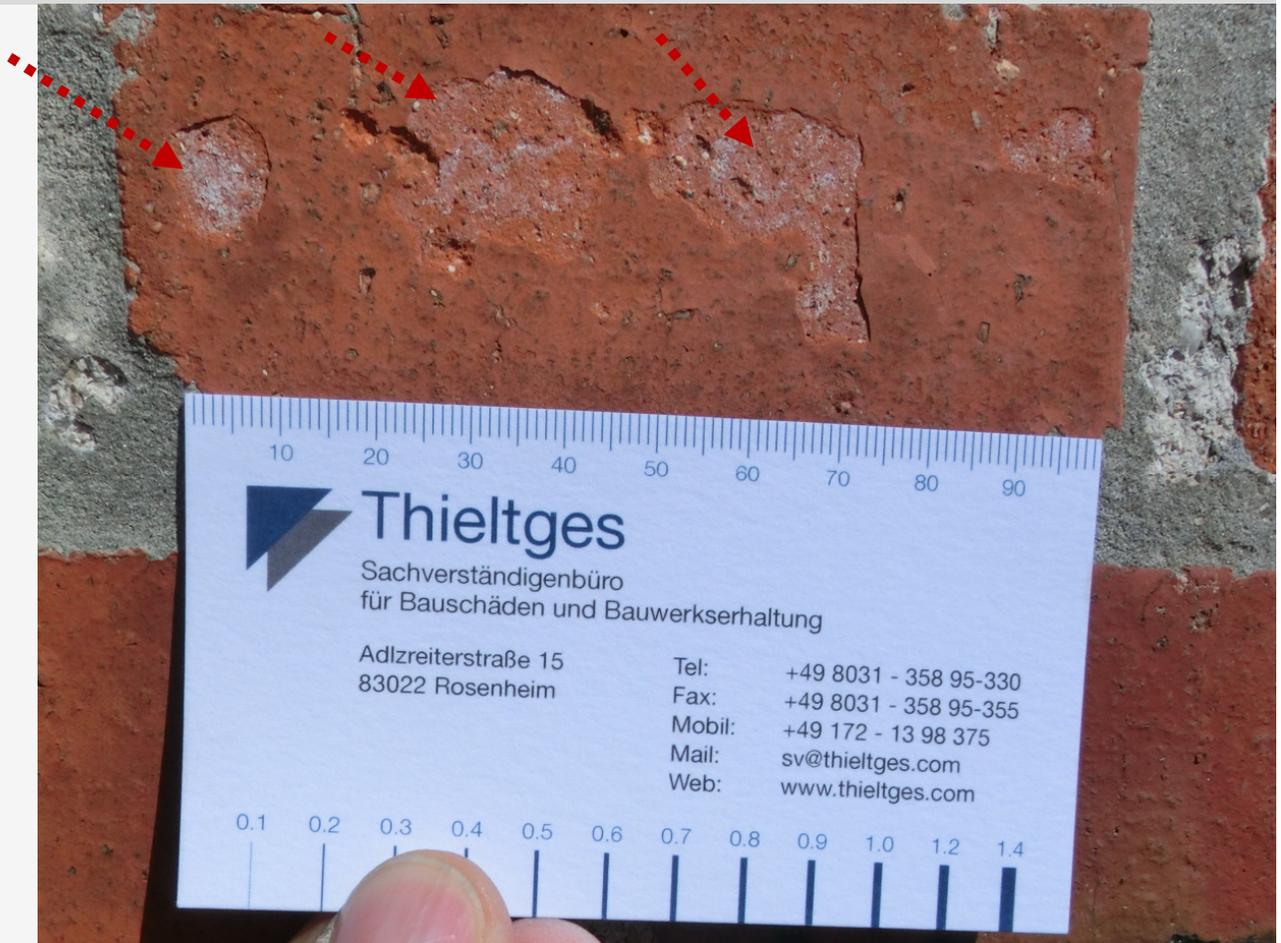
Frostschaden:

Abschelbern/Abschuppung, flächige

Ablösungen der Ziegelschale

/Sinterschicht < 1 mm.

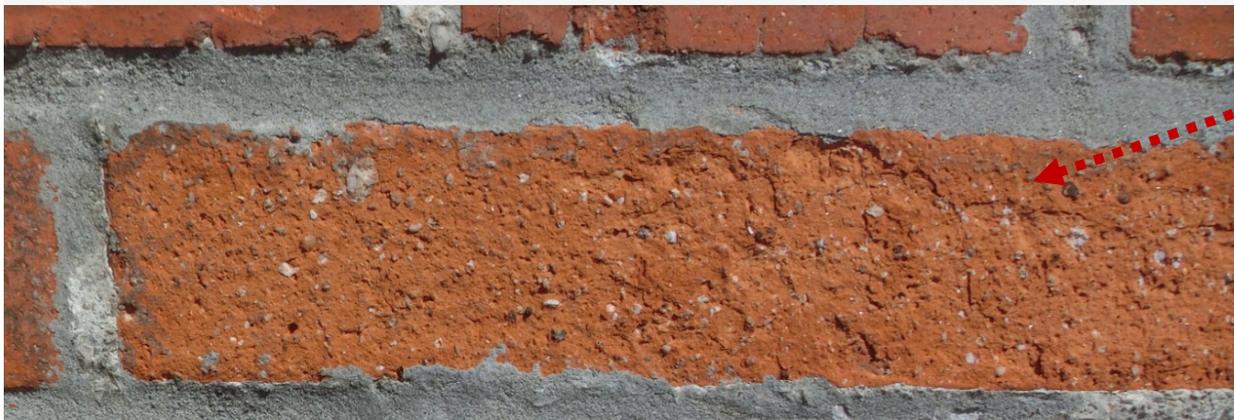
Frostschaden: vollständige Ablösung der Ziegelschale/Sinterschicht < 1 - 2 mm. Die Ziegeloberfläche sandet unter Substanzverlust ab.

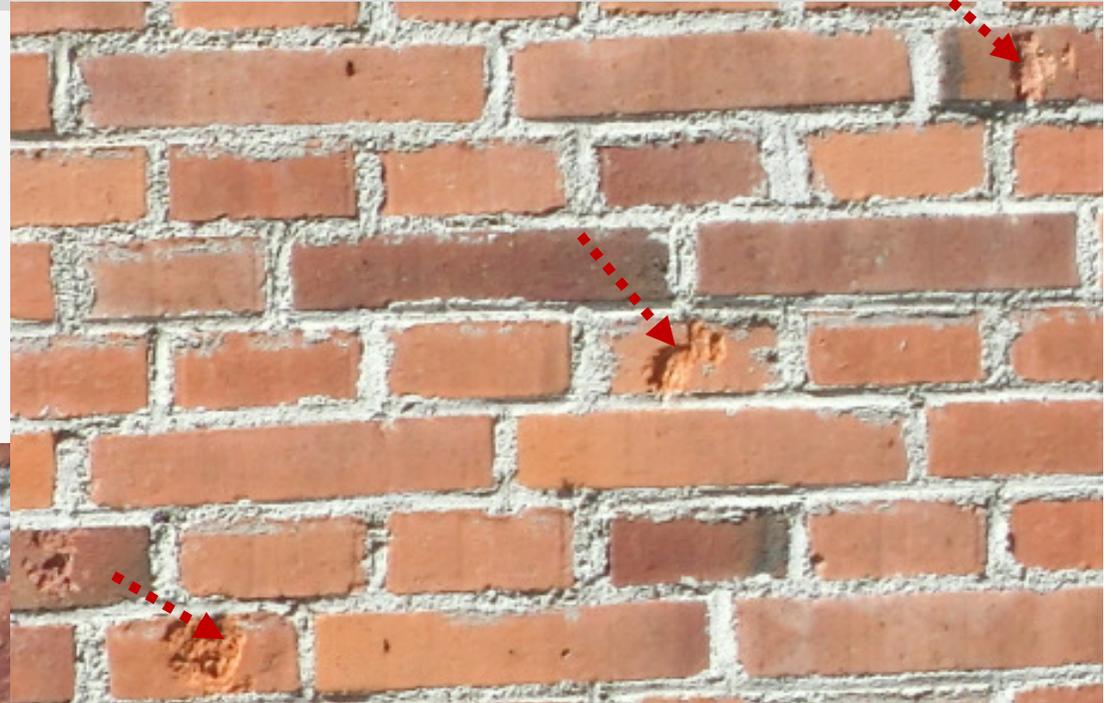
Mechanische Beschädigungen Ostfassade bis zur Glockenstube.

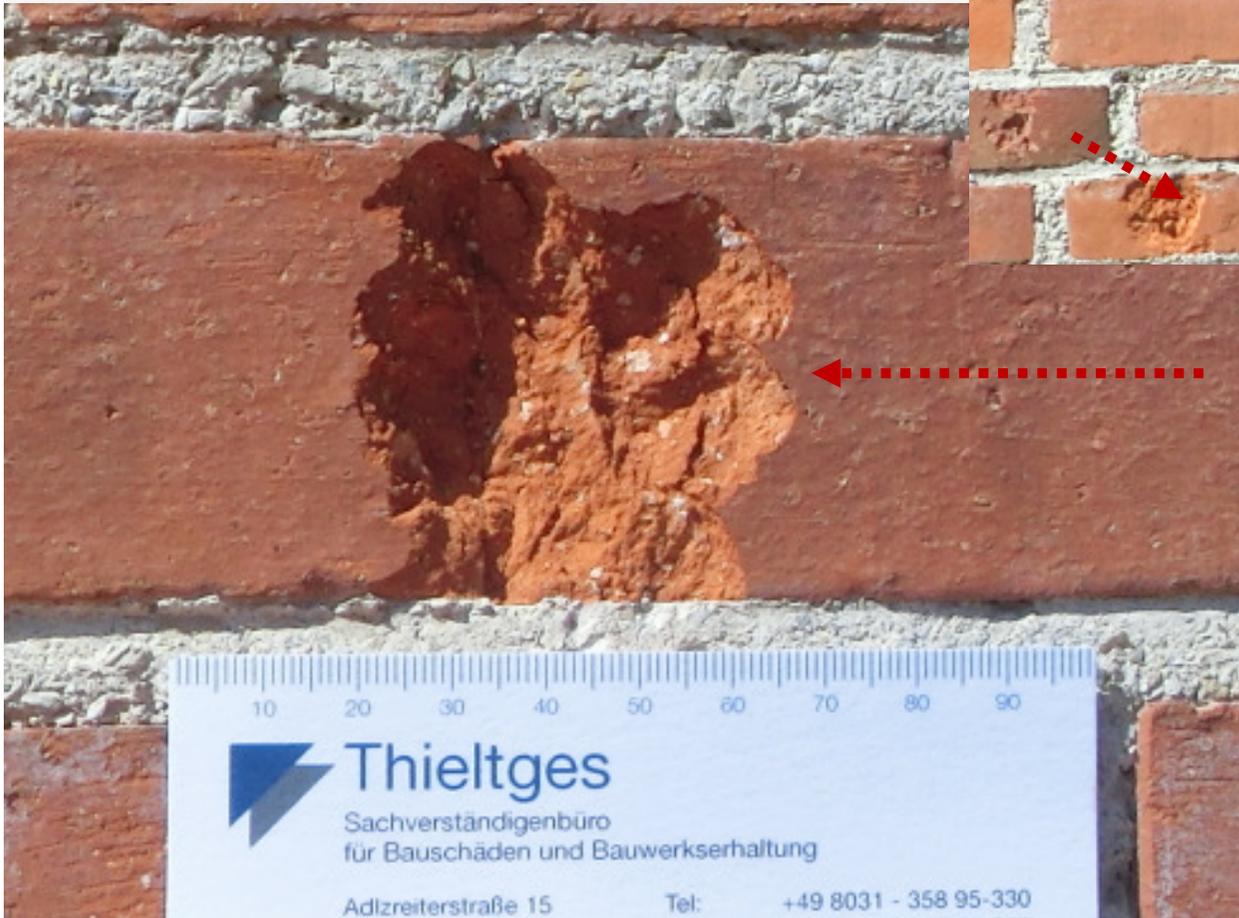
Detailaufnahme einer Beschädigung an der Ostfassade. Aufgrund des Schadensbildes ist davon auszugehen, dass die Beschädigungen mit hohem Energieaufwand eingebracht wurden. Einschüsse.
