Instandhaltung denkmalgeschützter Fassaden im Spannungsfeld zwischen Richtlinie(n) und Denkmalanforderung

Vortrag Thieltges 27.10.2017

Mauerwerkssanierung Jesuskirche Haar b. München

Mauerwerkssanierung der Ziegelsichtfassaden, 2017.

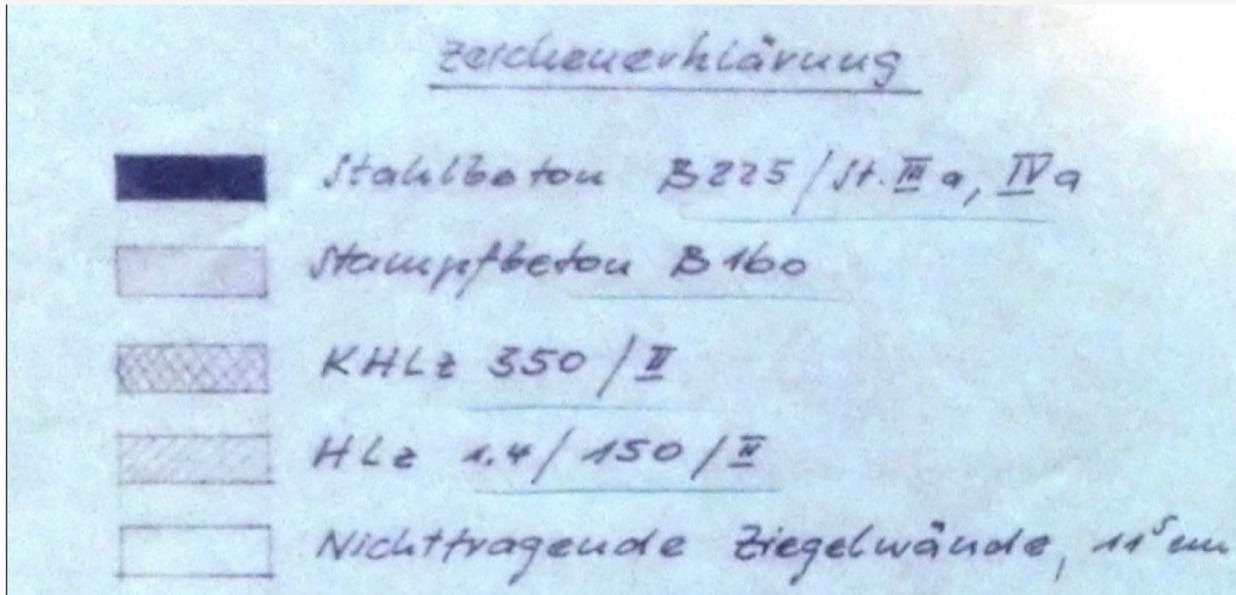
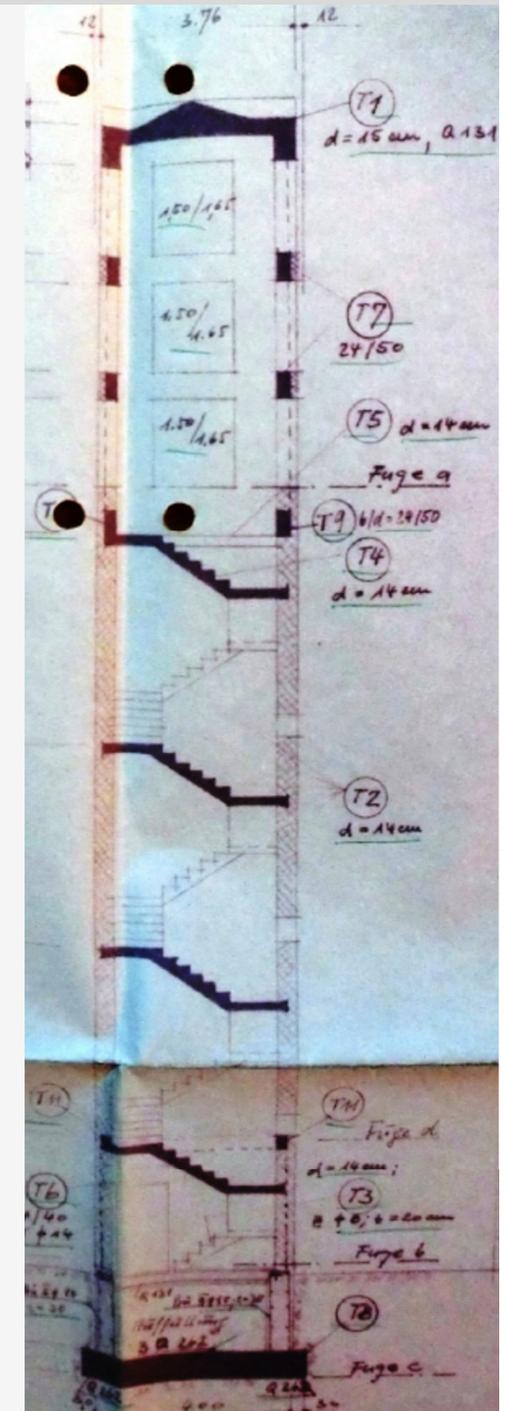
Historische Unterlagen

Das Turmmauerwerk wird in Hochlochklinker KHLz 350 - mit Lunenputz $\rho \sim 1,8 \text{ t/m}^3$ - ausgeführt. Der Turm ist konisch und läuft von 4,00 m auf 3,76 m Außenmaß zu.*

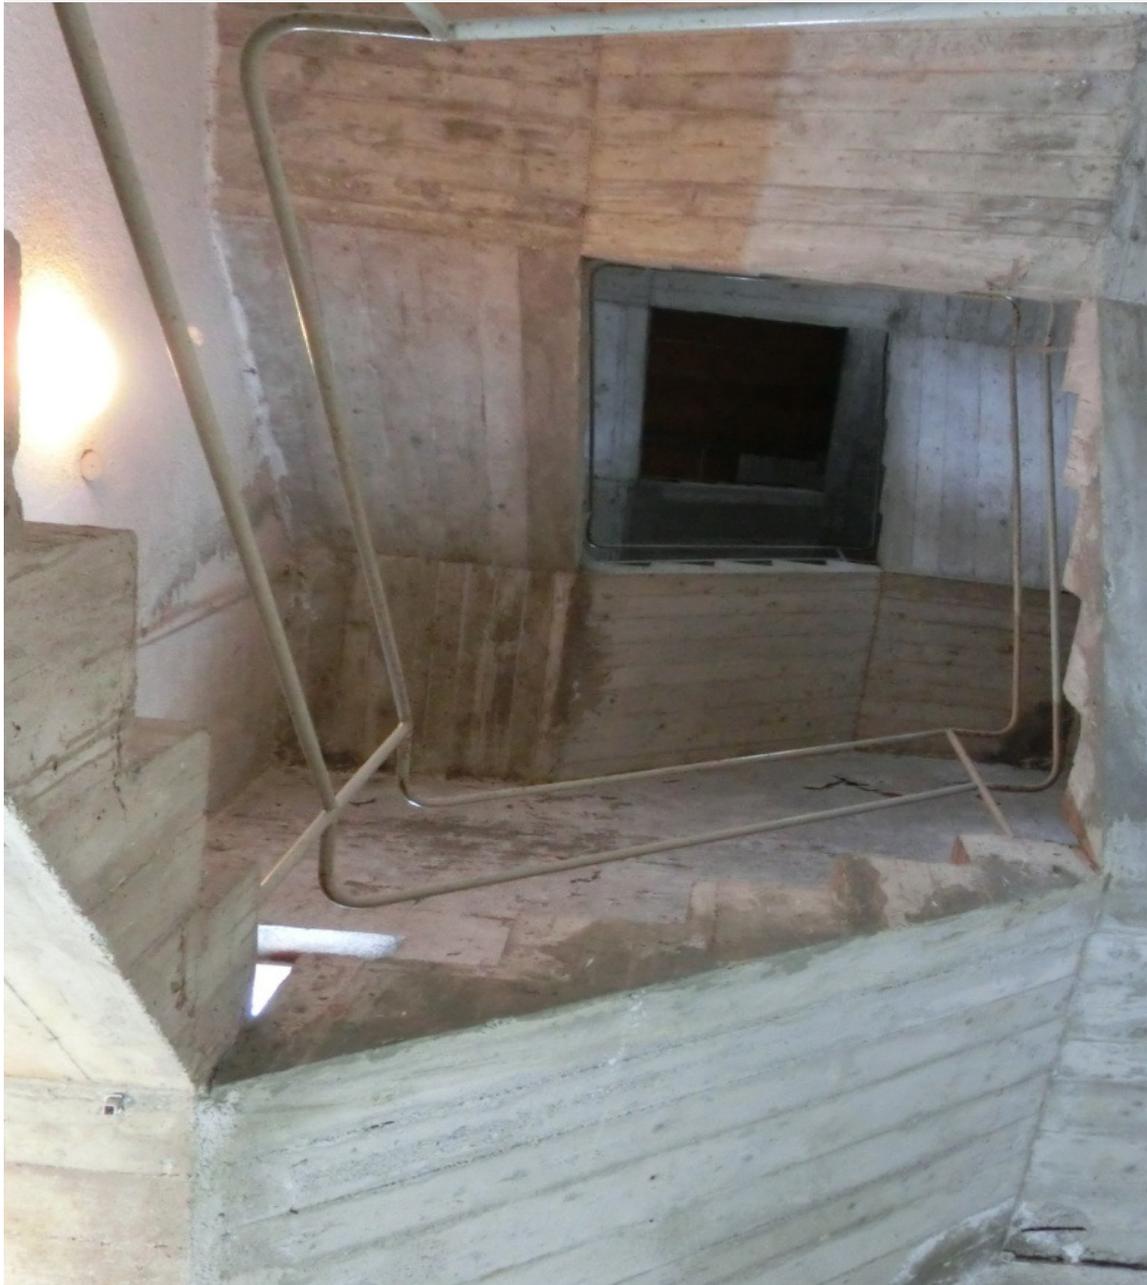
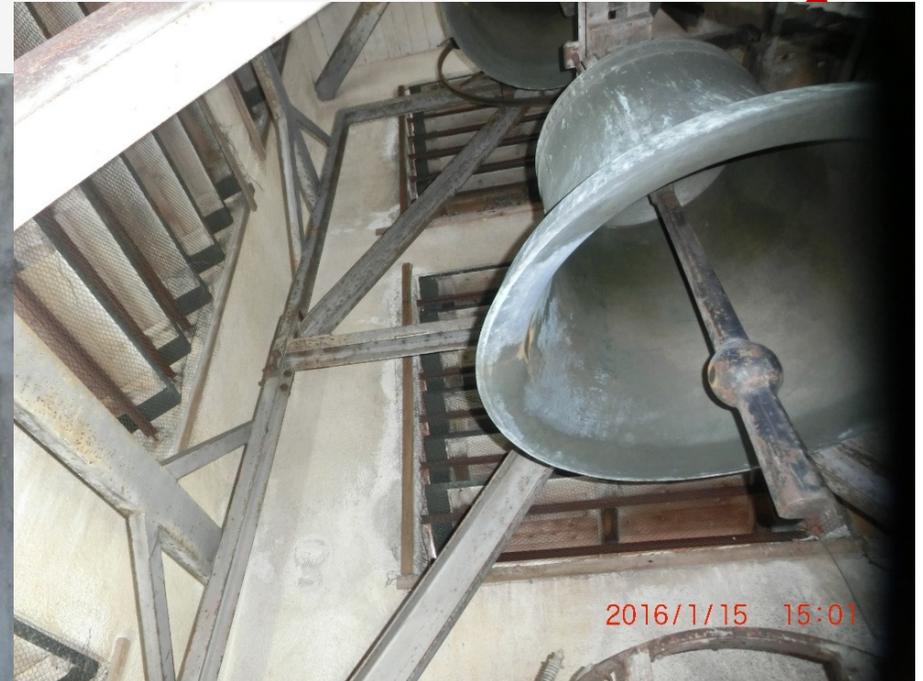
Schadensbild innen

- hohe Schlagregenbeanspruchung, exponierte Lage
- Ziegelbruchstücke fallen herab
- Innenbereich hohe Feuchte- und Salzbelastung
- Die Innenputze lösen sich ab
- Betonabplatzungen am Stahlbetontragwerk
- Unsachgemäßer Mauerwerkstausch und Fugensanierung

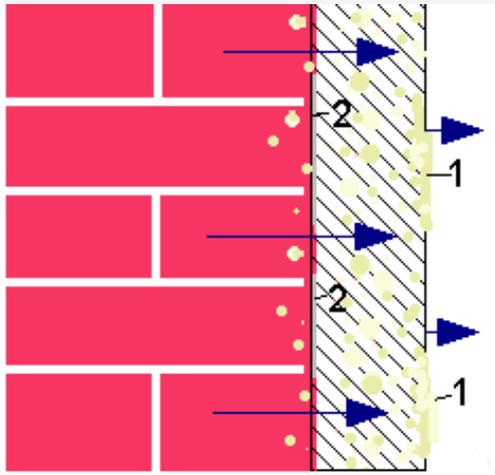
Oberputz innen:

Die Innenputze übernehmen, durch die Verlagerung der Verdunstungszone aus dem Mauerwerk an die Putzoberfläche, eine wichtige Schutzfunktion für das Mauerwerk und wirken als Opferputz.

Prinzipische Skizze zur kapillaren Wasserwandung und Salzverteilung,

1 = Verdunstungs- und Salzablagerungszone
